# RS485Notify

## ***USB2RS485BUS Änderungsbeschreibung***

ERRATA\_USB\_IDX3

## USB2RS485BUS Änderungsbeschreibung (ERRATA\_USB\_IDX3)

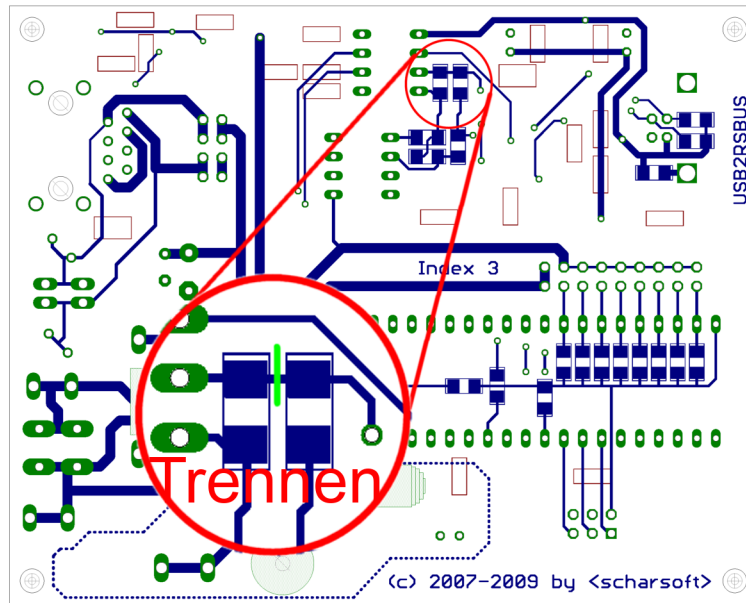
Unterschiedliche Einstellungen der Flusststeuerung (in verschiedenen Programmen) führen dazu, dass der PC keine Daten vom USB2RS485BUS erhält.

Ursächlich für das Verhalten ist ein Schaltungsfehler, der den Optokoppler OK4 je nach Status des RTS-Signals deaktiviert oder frei gibt.

1. auf der Leiterseite (Bottom) Leiterzug zwischen R31 und R30 entsprechend der Skizze trennen (grüne Markierung)

2. auf der Leiterseite (Bottom) den Widerstandes R30 (10KOhm) bestücken
